HINDSTORP ETAPP 3, BÖRRINGEKLOSTER SVEDALA

13-434

Malmö 2023-08-17

UTLÅTANDE ÖVER SLUTBESIKTNING 2

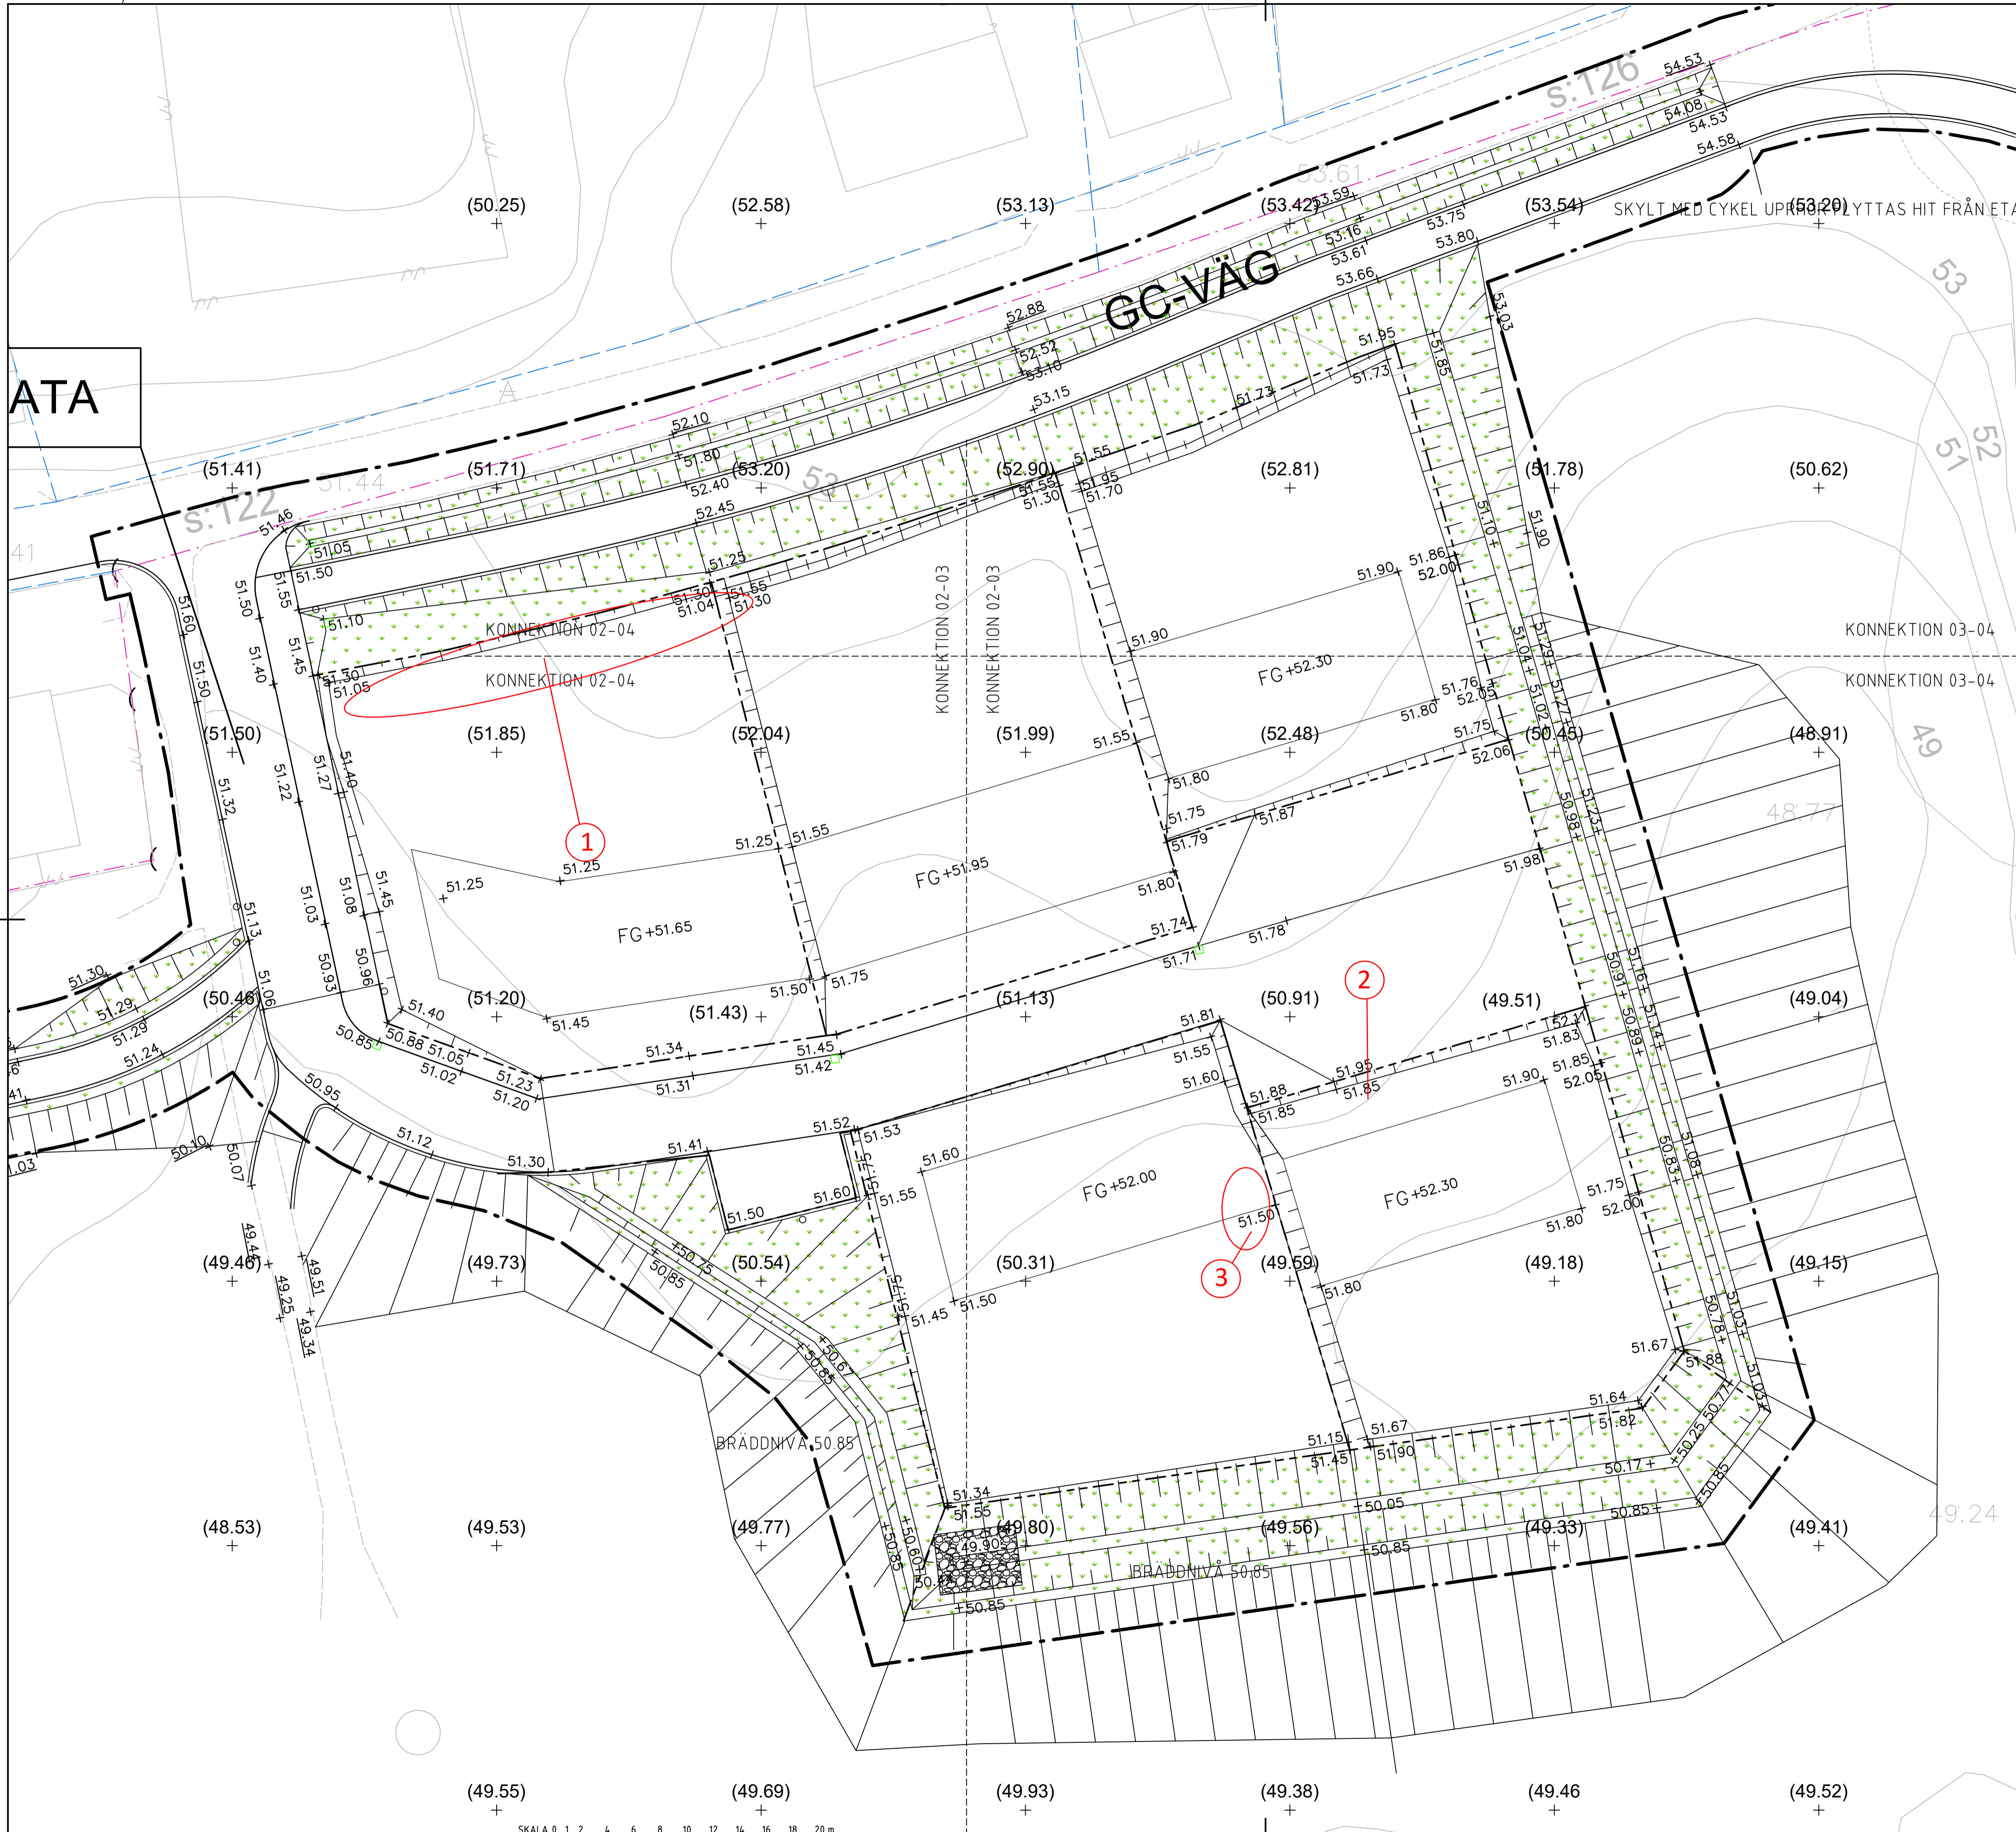
UPPDRAG NR	RITAD/KONSTR AV	Terrasseringsplan tomtmark
DATUM	HANDLAGGARE	
2021-07-12	IM	
ANSVARIG	SKALA	NUMMER
IM	1:250 i A1	T1010510
		BET
		A

<u>Fel nr.</u>		<u>Förklaringar fel</u>
B1	1.	Stillastående vatten på terrass, beror på att färdigställd mark utanför tomt i terrasseringskedet ligger högre än tomtens terrass.
E1	2	Ej komplett återfyllt kring VA-servis.
UÅ1	3	Lokal mindre lågpunkt med stillastående vatten. B accepterar att felet inte avhjälpas.
E1	4	Inmätning av tomters överyta ej redovisad.

Fel ska avhjälpas utan dröjsmål, dock senast 2023-10-31.
